Prüfbericht Nr. 040103.1-Sz

Inhalt des Auftrags: Prüfung der Schlagregendichtheit vom Fugendichtband:
„illmod a 15/7-12“

Die Firma illbruck Bau-Technik stellt unter anderem Produkte zur Abdichtung von Fugen her. Die hier durchgeführten Prüfungen wurden am komprimiert in Folie eingenähten Dichtband „illmod a 15/7-12“ durchgeführt.

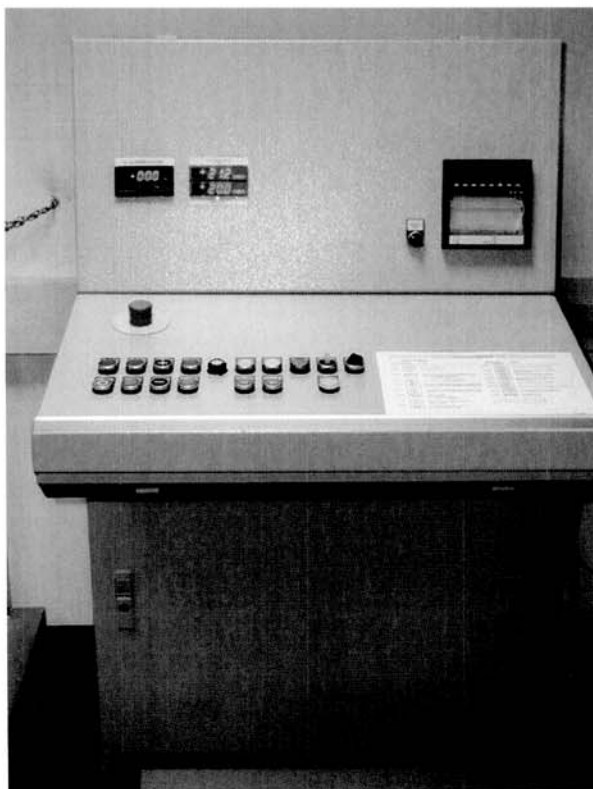
Bild 3a: Prüfstand-Steuerung
(Drucksteuerung)

Die Vorrichtung zur Erzeugung einer regulierbaren Luftdruckdifferenz zwischen dem Kammerinnenraum und der äußeren Umgebung, sowie Geräte zum Messen der Druckdifferenz und der zugeführten Luftmenge sind vorhanden (s. Bild 3a, 3b). Die Messgeräte zum Messen der zugeführten Luftmenge werden in regelmäßigen Abständen durch den Messgerätehersteller kalibriert. Die Luftdruckdifferenz wird digital angezeigt und über ein parallel geschaltetes U-Rohrmanometer kontrolliert.

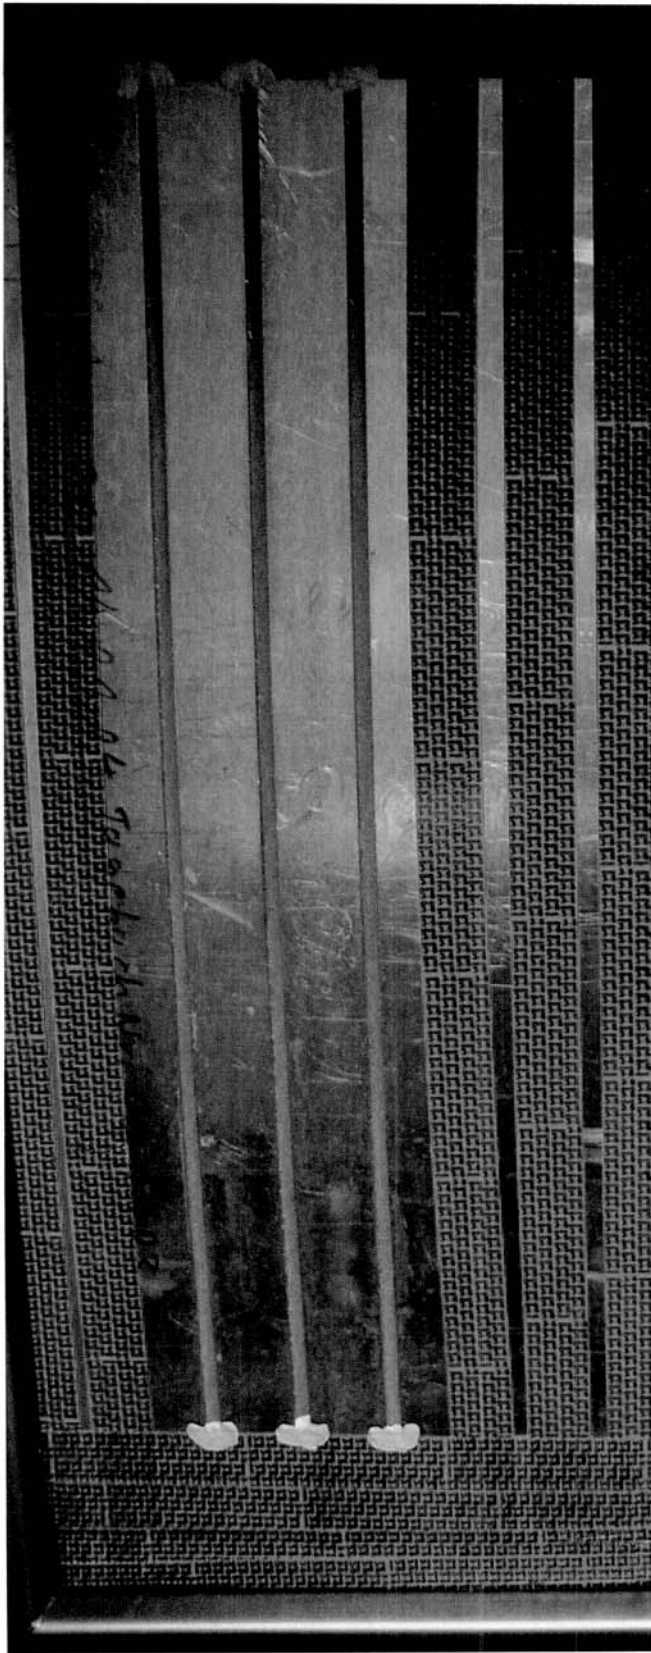
Bild 4: Versuchskörper mit den eingebauten Dichtbändern

Von einer größeren Spule wurden rd. 1,5 m lange Streifen des Dichtbandes abgewickelt und in die zwischen parallel angeordneten, rechteckigen Hohlkammer-Aluminium-Profilen (Querschnittsabmessungen 60 mm x 100 mm) bestehenden Fugen 1-3 eingebaut (s. Bild 4). Die mit starren, festen Distanzstücken eingestellte Fugenbreite betrug jeweils 12 mm.
